# FWG軽量盛土工法を活用した斜面災害復旧事例

## 災害復旧事例1

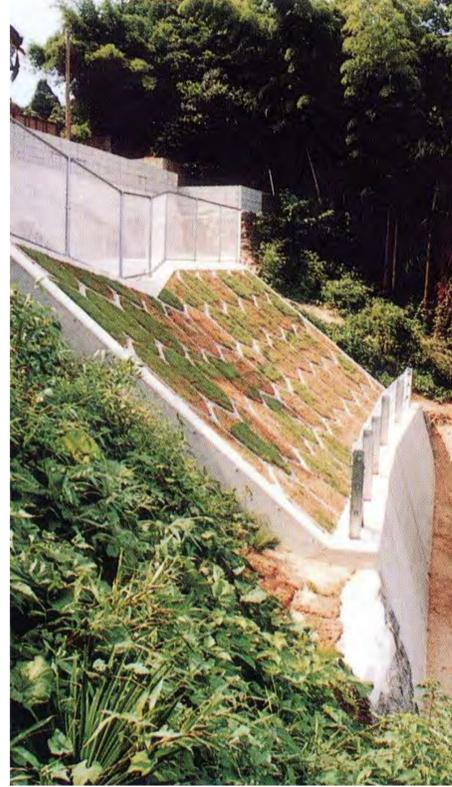
施工直後  
(H12.3 完成)

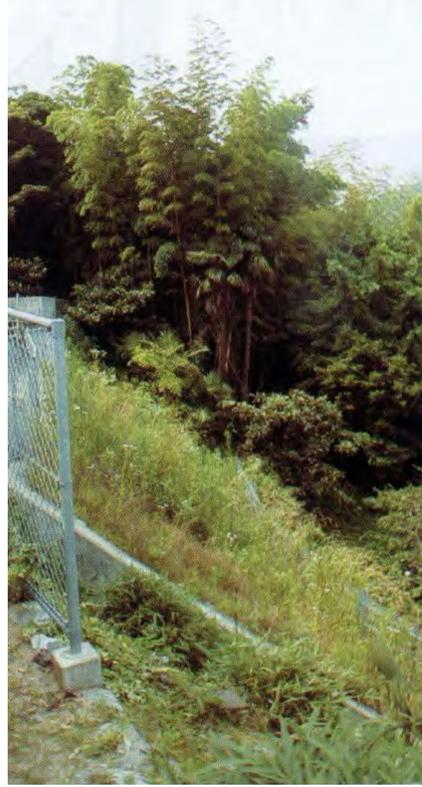
完成後4年3ヶ月の状況  
(H16.6)

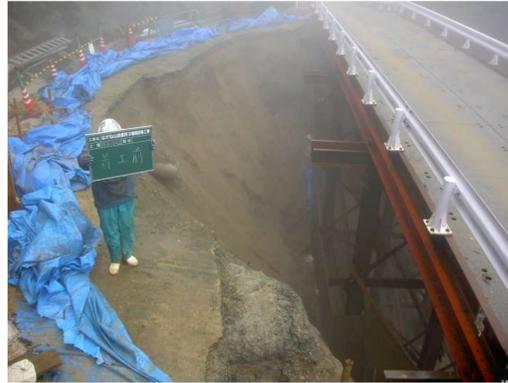
① 着工前

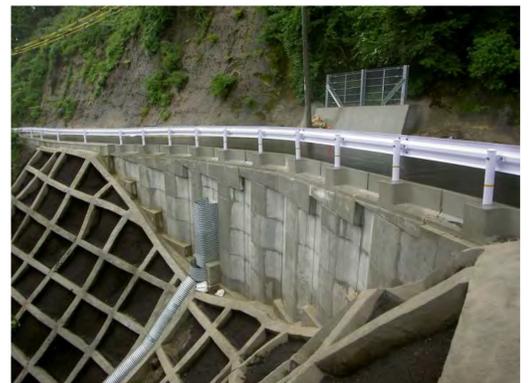
④ 施工後
