# FWG軽量盛土工法を活用した斜面災害復旧事例

## 災害復旧事例1

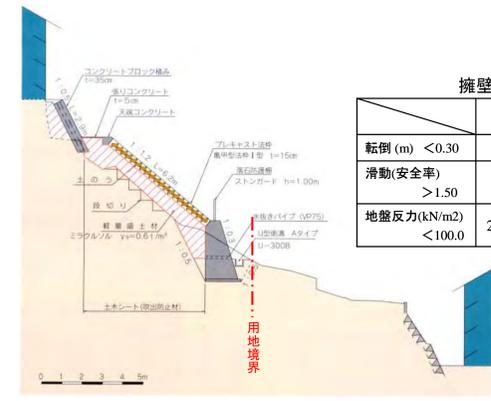
擁壁安定解析結果

降雨による斜面崩壊が生じ、斜面上部の家屋床下が露出する危険な状態であった。復旧において、軽量性・透水性を有するFWGを裏込め材として用いることで、重力式擁壁のスリム化や地下水の早期排水を図り、安全性・経済性を確保した。

流用土	発泡廃ガラス材
転倒 (m)	<0.30	0.52 (NO)
滑動(安全率)	>1.50	2.13 (OK)
地盤反力(kN/m <sup>2</sup> )	256.60 (NO)	92.90 (OK)

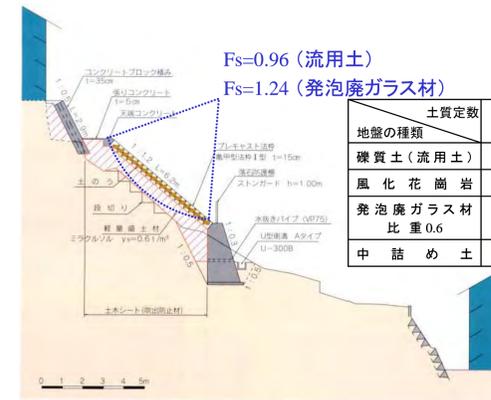
Fs=0.96 (流用土)  
Fs=1.24 (発泡廃ガラス材)

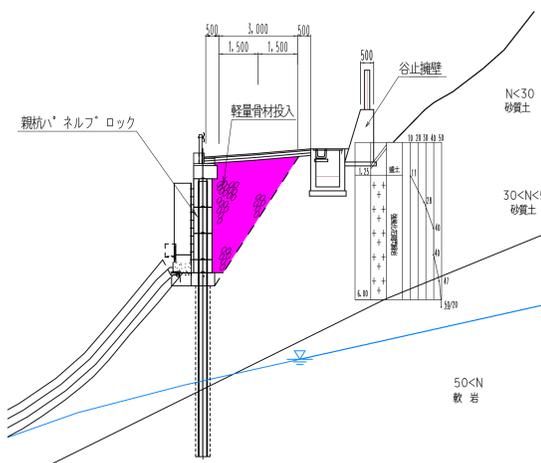
復旧の標準断面図

道路災害箇所において、親杭パネル壁工法により2mピッチにH型鋼(親杭)を大口径ボーリングにより地盤に立て込み、コンクリート二次製品の親杭パネル部材を設置した土留め壁を構築した。

従来ならば、土を埋め戻すことにより、親杭パネルをグラウンドアンカーで土圧を抑止するが、ミラクルソルを用いることにより土圧低減を図り、グラウンドアンカーを施工しなくても壁体を自立させることができ、トータルコストでは経済的になった。

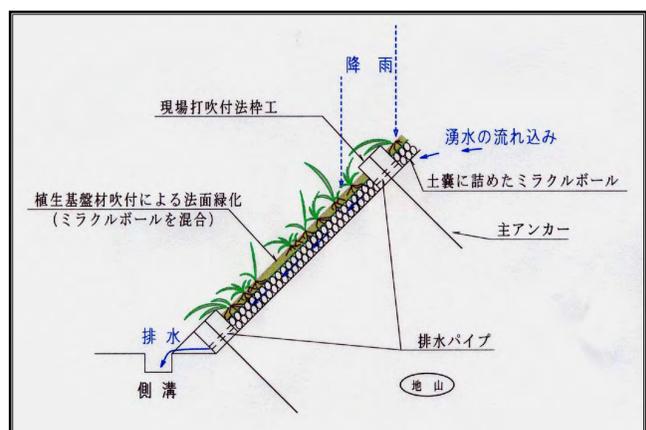
湧水処理の模式図

当施工現場においては、過去2回にわたり生育基盤材による緑化工法が試みられたが、降雨による湧水が多いため根ぐされや生育基盤材の剥離や流出により緑化が困難であった。そこで、降雨・湧水による斜面表層の崩壊を防止するため、現場打吹付法砕工を用い安定を図るとともに、砕内には排水と植生を促すため、土のうに詰めた吸水性ミラクルソルを設置した。

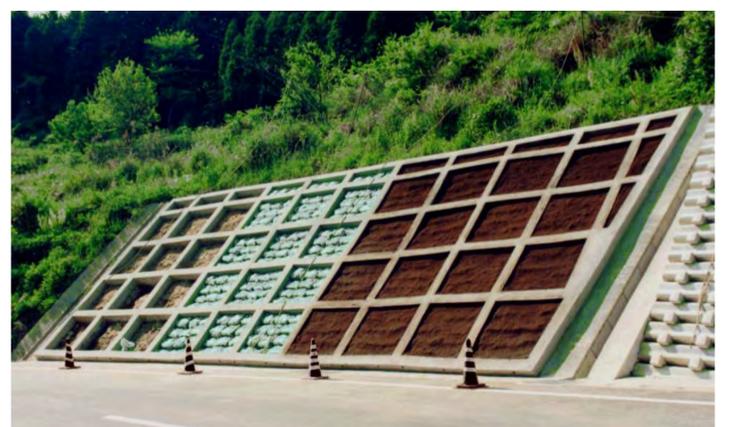
施工過程

左側から、法砕施工状況、土のう設置状況、植生基盤材吹付状況
